Entsorgung von Sonderabfällen und Sanierungsarbeiten

Arbeiten mit Sonderabfällen respektive Sanierungsarbeiten sind mit besonderen Gefährdungen verbunden. Es handelt sich dabei häufig um Gemische unbekannter Zusammensetzung. Die Mitarbeitenden von Entsorgungsunternehmen sehen sich mit einem Giftcocktail unbekannter Gefahrenpotenzials konfrontiert. Wie sie dem begegnen können, zeigt dieser Beitrag über die Sanierungsarbeiten in der Sondermülldeponie Bonfol.

Wie dies in der Praxis umgesetzt wird, soll am Beispiel der Sanierungsarbeiten in der Sondermülldeponie Bonfol im Kanton Jura aufgezeigt werden.

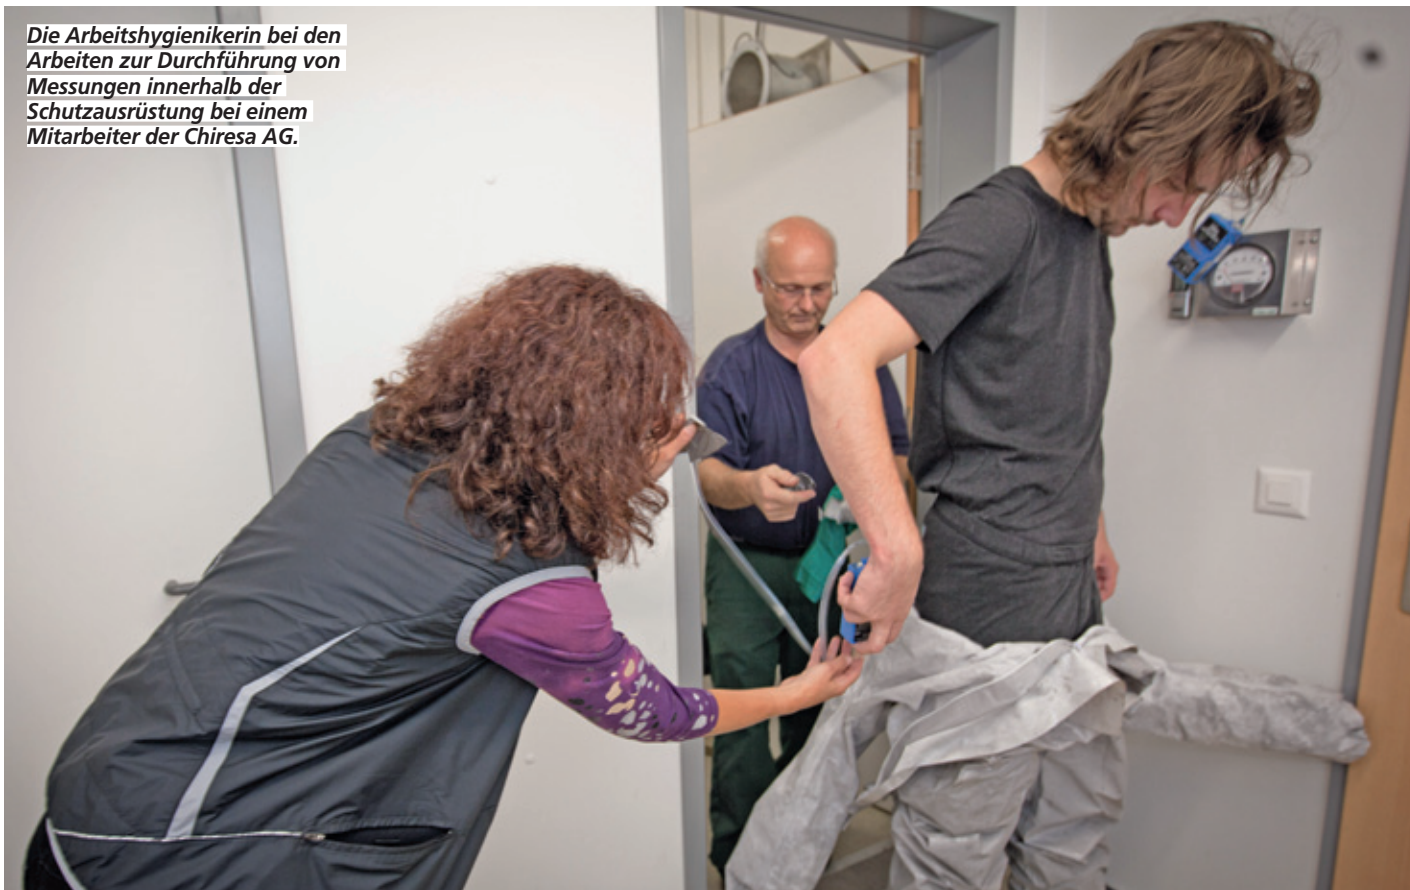
Die Arbeitshygienikerin bei den Arbeiten zur Durchführung von Messungen innerhalb der Schutzausrüstung bei einem Mitarbeiter der Chiresa AG.

► Die Exposition soll regelmässig durch Messungen überprüft werden. Dazu werden Luftmessungen im Schwarzbereich, Messungen innerhalb der Schutzausrüstungen und Messungen im Weissbereich vorgenommen.

in der Garderobe und im Aufenthaltsbereich wird die Konzentration einer Vielzahl von VOC und CKW sowie Aromaten und aromatischen Aminien gemessen. Parallel zu diesen Messungen werden auch innerhalb der Schutzanzüge Messungen durchgeführt, um die Sicherheit der Mitarbeiter zu gewährleisten. Mit regelmässigen Schnelltests werden die Oberflächen in den Weissbereichen auf die Abwesenheit von Schadstoffen überprüft. Die Auswertung der Messungen und der arbeitsmedizinischen Untersuchung erfolgt in enger Absprache zwischen der Arbeitshygienikerin und dem Arbeitsmediziner.

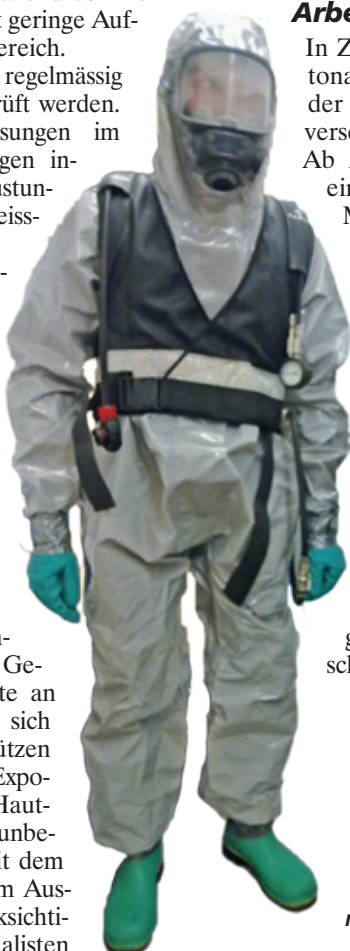
Ein Mitarbeiter der Chiresa AG nach dem Ankleiden und vor der Arbeit im Schwarzbereich.

► Persönliche Schutzausrüstung mit hoher Schutzstufe (umgebungsunabhängige Atemluftversorgung, chemikalienbeständige Schutzkleidung).
